1 RELAZIONE DESCRITTIVA

La presente relazione di calcolo riguarda il conferimento dell'incarico professionale che il comune di Senise (Pz) ci ha trasmesso per la "Verifica di Vulnerabilità sismica" del Plesso scolastico "Scuola Elementare Giardini". Tale incarico è stato espletato in conformità e con le modalità previste dal disciplinare di attuazione della Regione Basilicata – Dipartimento Infrastrutture, OO.PP. e Mobilità – emanato in ottemperanza alle OO.P.C.M. n° 3274/2003 e 3362/2004 nell'ambito del 1° Programma Temporale delle Verifiche approvato con D.G.R. n°622 del 14/03/2005 e D.P.C.M. del 16/06/2005.

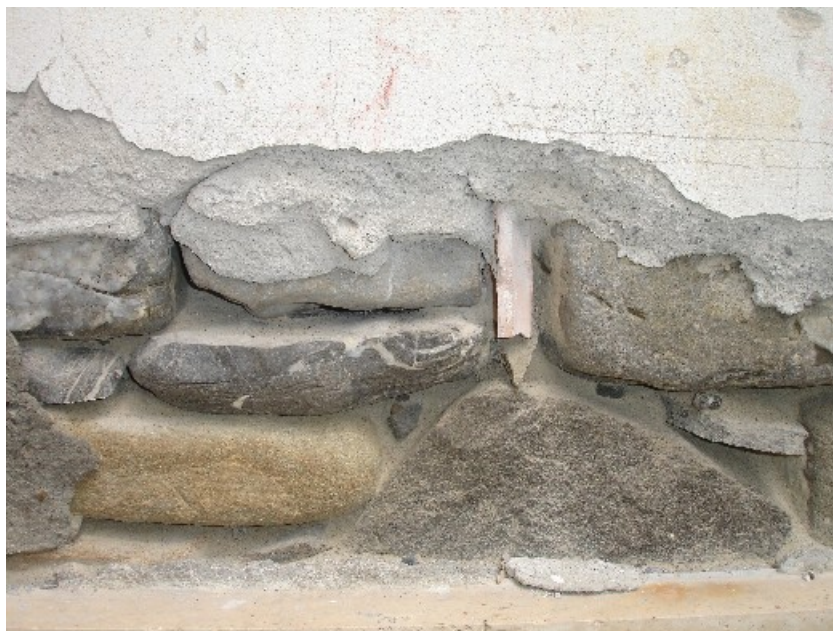
stanza che era ad uso cucina su cui si accede all'area retrostante della scuola. L'altezza di detto piano risulta essere di 3,20m ed in ogni stanza è disposta una finestratura di larghezza 1,30m e di altezza variabile. I muri perimetrali del piano risultano essere di spessore medio 70cm di cui uno risulta essere controterra e l'altro si affaccia sul cortile posteriore dell'edificio. Tale muratura risulta essere in pietrame (ciottoli di fiume di grandi dimensioni fortemente levigati) con posa a ricorsi orizzontali che determinano possibili superfici di facile scorrimento. Tale analisi è stata eseguita previa scarificazione dell'intonaco in più punti della muratura posta al piano interrato. Tutte le analisi visive hanno evidenziato che la muratura portante risulta essere in pietrame autoctoni mentre i muri ortogonali risultano in mattoni laterizi semipieni o forati. Il legante presente risulta essere tipo "Malta cementizia" di classe M1.

Muratura esterna posta al piano interrato

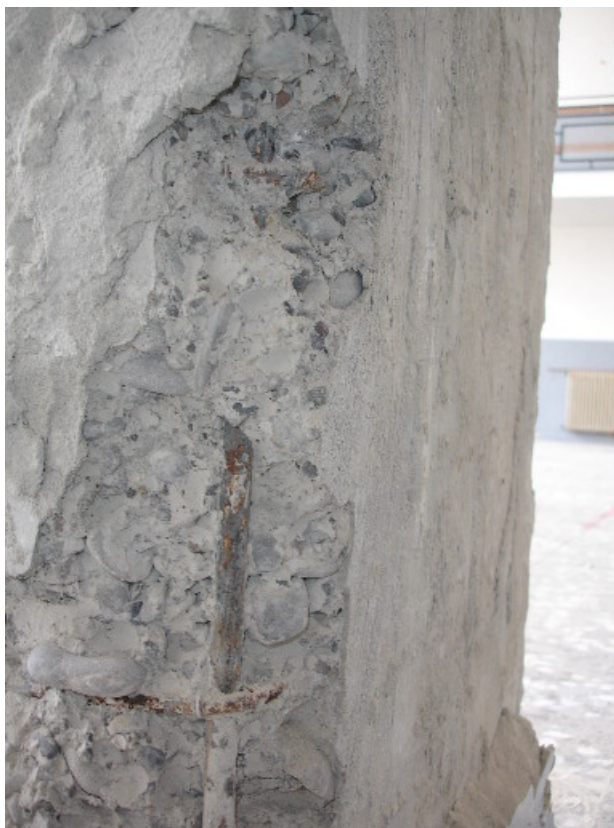
Nell'analisi visiva dei pilastri, avvenuta attraverso scarificazione del copriferro, si è evidenziato la presenza di 10 barre lisce del diametro di 12mm staffate da un'armatura trasversale $\Phi 6/25$ cm. In tutti e tre i pilastri presenti nell'edificio si è riscontrato la cattiva messa in opera del cls per la mancata presenza di matrice fina.

Pilastro 30x50: evidente vacuolarità del cls.

Le prove sclerometriche eseguite su più punti di ciascun lato del pilastro (vedere Tav. 02) hanno evidenziato una resistenza a compressione massima di 230Kg/cm². Inoltre si sono eseguite prove pacometriche sui restanti due pilastri le quali hanno confermato la presenza della stessa tipologia e quantità di armatura.

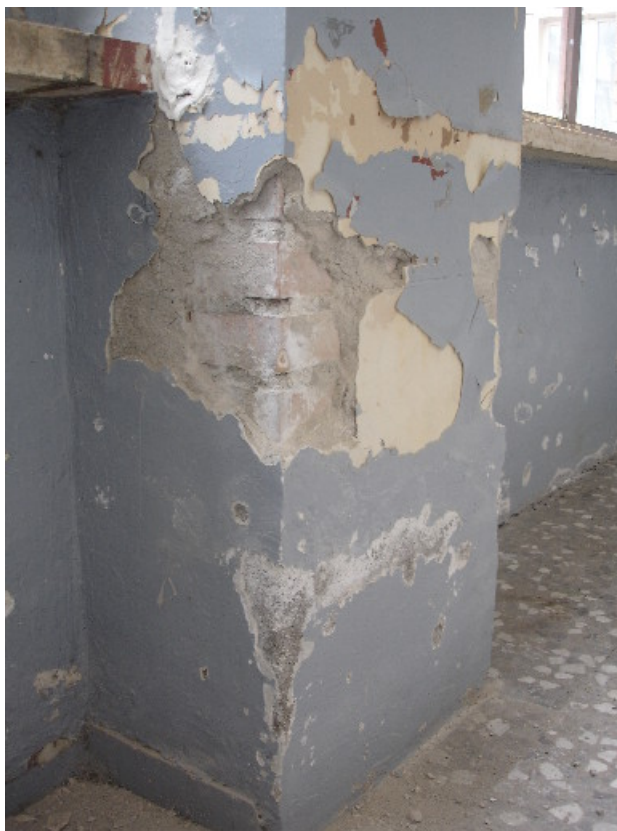
Nell'analisi visiva dei pilastri in muratura presenti sulla facciata esterna si evince che essi risultano essere realizzati in muratura di mattoni laterizi semipieni legati con malta cementizia dello spessore di 1-2cm. Da una prima analisi, suffragata dei calcoli eseguiti, si evidenzia come la snellezza di detti pilastri sia uno degli elementi deboli della struttura.

Pilastro in muratura posto sulla facciata principale dell'edificio

Nell'analisi visiva dei pilastri in muratura presenti sulla facciata esterna si evince che essi risultano essere realizzati in Muratura Tipo 2: mattoni laterizi semipieni legati con malta cementizia dello spessore di 1-2cm. Da una prima analisi, suffragata dai calcoli eseguiti, si evidenzia come la snellezza di detti pilastri sia uno degli elementi deboli della struttura (presenza di ampie finestre, un'elevata altezza degli stessi e da un'azione spingente del tetto).

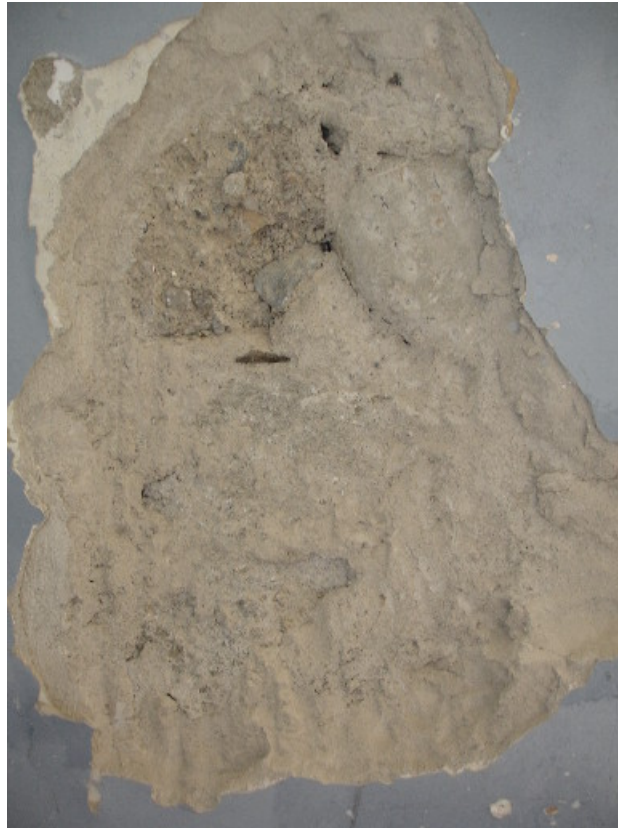
Il **primo piano** ha la stessa geometria e sviluppo del piano terra e risulta caratterizzato dalla stessa tipologia costruttiva e materiali utilizzati. Infatti dall'eliminazione dell'intonaco in alcuni punti della muratura si è evidenziato che la tipologia muraria non cambia.

Muratura posta sulla facciata posteriore del primo piano

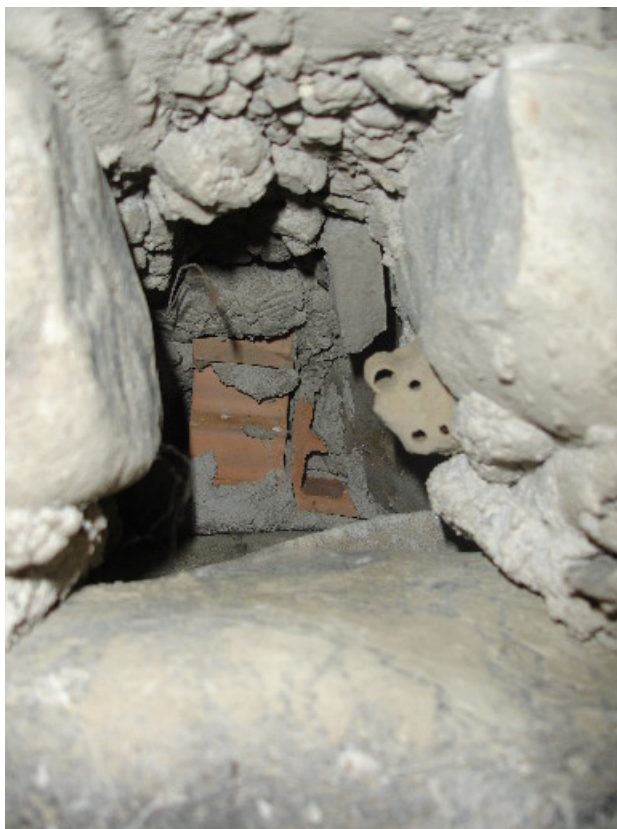
Infatti da un foro praticato nel muro portante a ridosso del vano scala si è evidenziato come questa sia stata realizzata da pietrame di ciottoli irregolari avente un'intercapedine.

Intercapedine realizzata nel muro

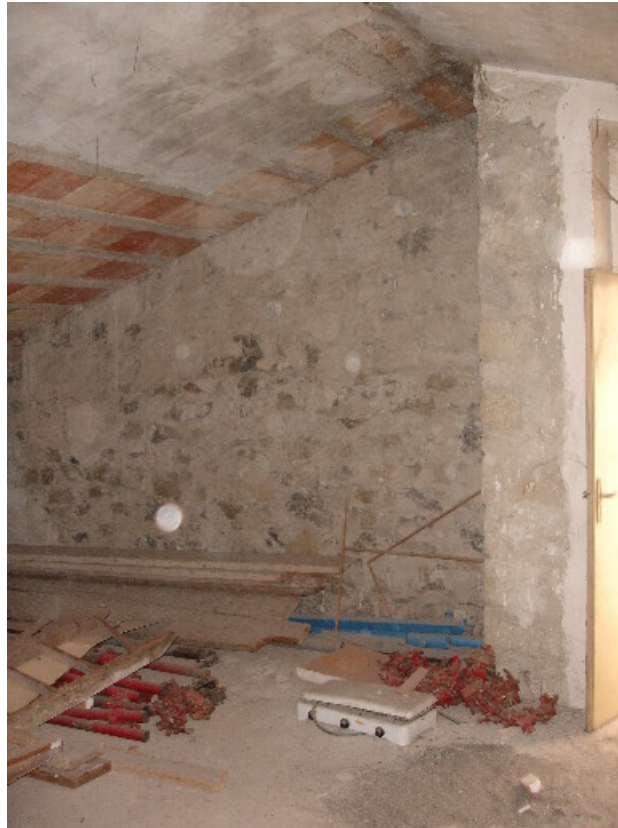
Muratura esterna

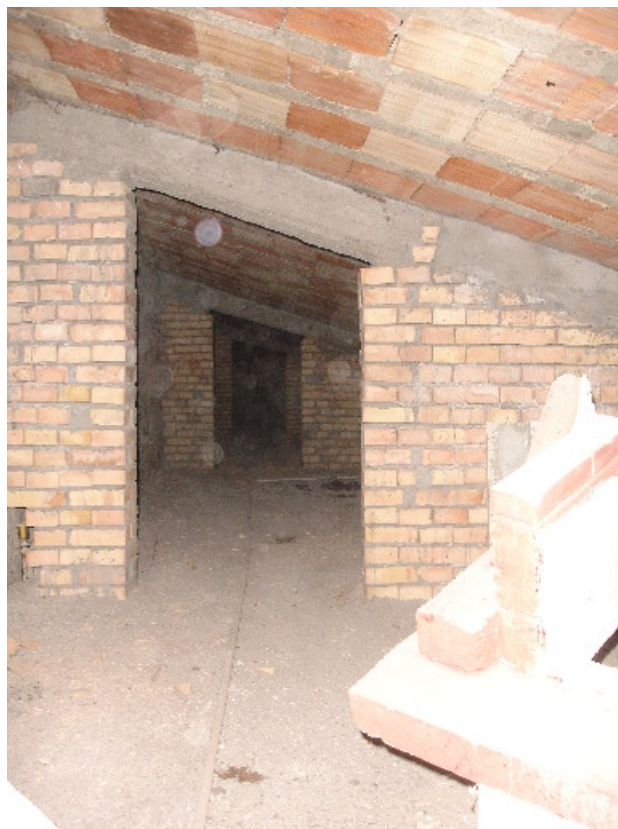
Mentre i setti interni risultano essere in mattoni laterizi semipieni o forati come si evince dalle foto allegate. Il solaio di copertura risulta essere in latero-cemento di spessore 18cm e 4cm di caldana, i travetti risultano avere una larghezza di 10cm e posti ad interasse 40 cm.

Setti interni

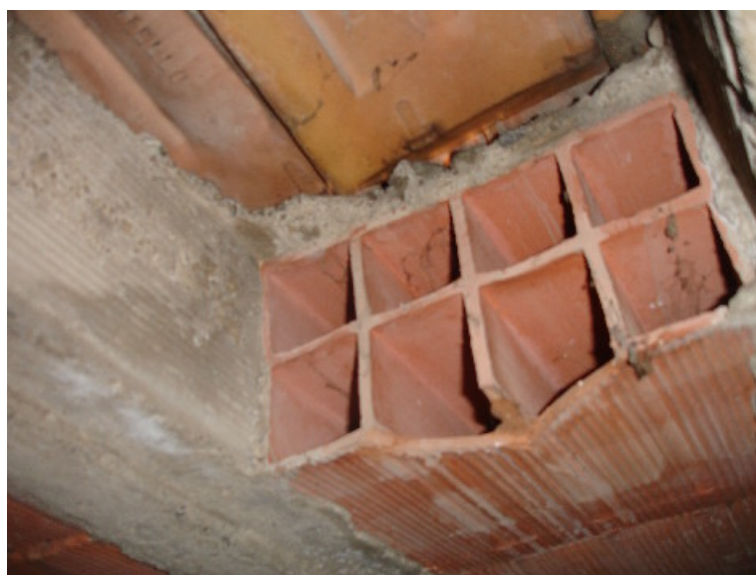
Solaio di copertura
