1 RELAZIONE DESCRITTIVA

La presente relazione di calcolo riguarda il conferimento dell'incarico professionale che il comune di Senise (Pz) ci ha trasmesso per la "Verifica di Vulnerabilità sismica" del Plesso scolastico "Scuola Elementare Plesso San Pietro". Tale incarico è stato espletato in conformità e con le modalità previste dal disciplinare di attuazione della Regione Basilicata – Dipartimento Infrastrutture, OO.PP. e Mobilità – emanato in ottemperanza alle OO.P.C.M. n° 3274/2003 e 3362/2004 nell'ambito del 1° Programma Temporale delle Verifiche approvato con D.G.R. n°622 del 14/03/2005 e D.P.C.M. del 16/06/2005.

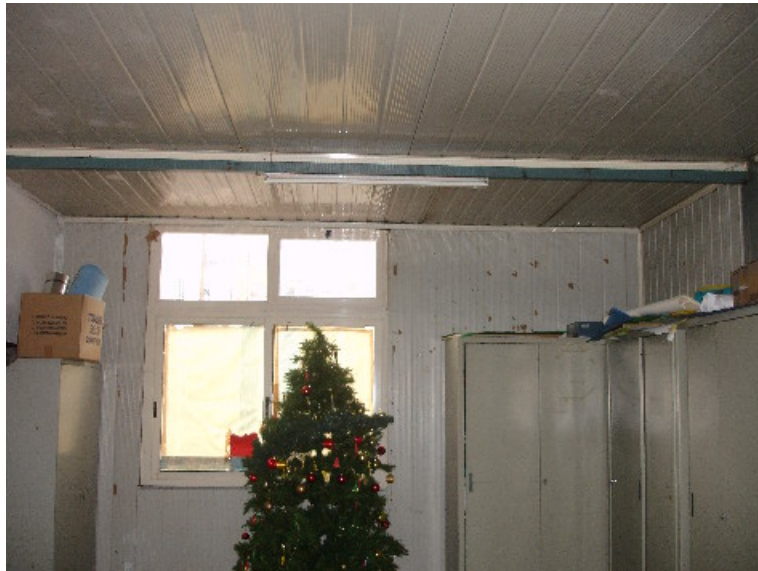
Su fronte strada vi sono due locali ad uso deposito attrezzi realizzati dopo la costruzione della scuola mediante l'utilizzo di pannelli di spessore 11cm.

Locale ad uso deposito di nuova realizzazione

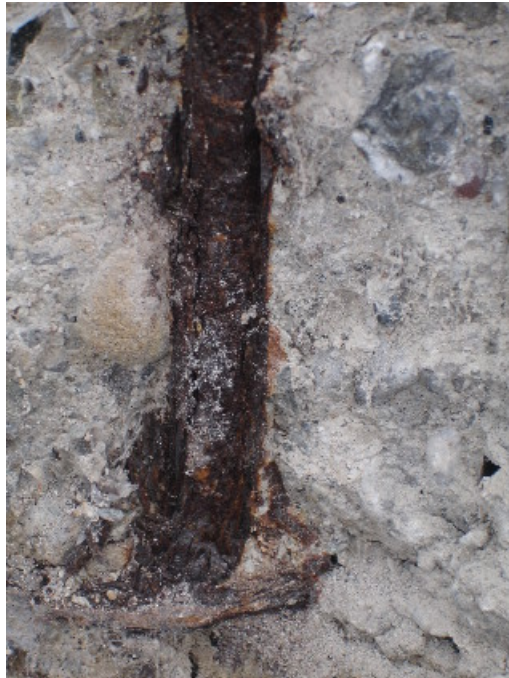
A piano terra è stato possibile effettuare dei saggi sui pilastri costituenti l'edificio attraverso una scarificazione dell'intonaco effettuando prove pacometriche e sclerometriche. Nell'eseguire la scarificazione ci si è accorti che l'armatura dei pilastri era in stato avanzato di ossidazione tale da compromettere il loro diametro originario. Infatti i pilastri erano stati dimensionati e realizzati con 4 barre $\Phi 18$, poste agli angoli dello stesso, e da staffe $\Phi 6$ passo 25cm che a causa della corrosione il diametro attuale si era ridotto al $\Phi 14$.

Corrosione dell'armatura esterna dei pilastri posti al piano terra

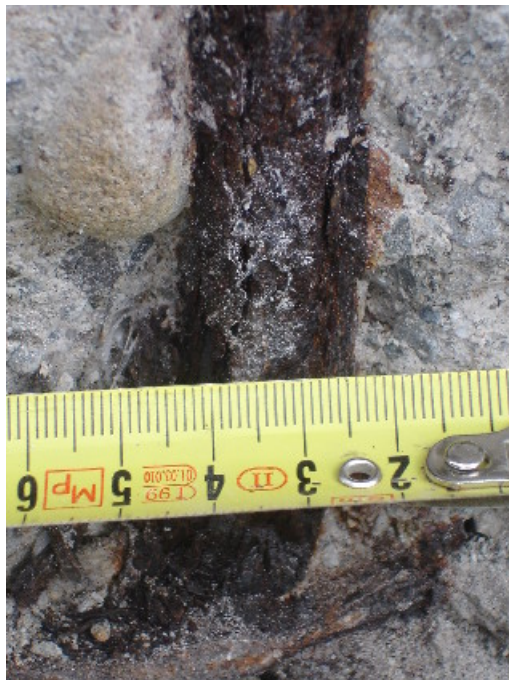
Corrosione dell'armatura esterna dei pilastri posti al piano terra

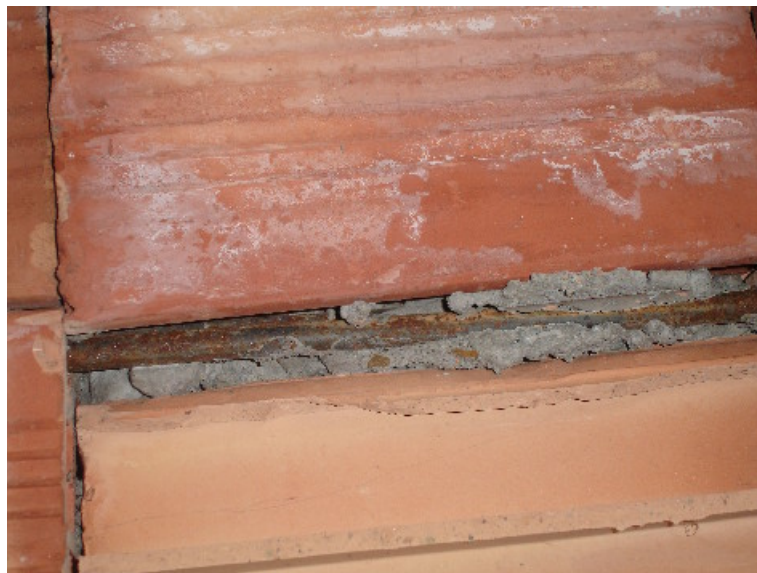
accede nel sottotetto avente una copertura a falda inclinata con un'altezza massima di colmo pari a 2,76m e/o 3,22m e un'altezza minima pari a 50cm. La copertura risulta essere aggettante di circa 45cm, anch'essa risulta essere realizzata con solaio tradizionale in latero cemento di spessore 18 + 4cm di caldana con travetti da 10cm posti ad interasse 50cm. L'armatura presente nei travetti è pari a 2 tondini lisci del diametro 12cm.

Armatura presente sul solaio di copertura
